# Erfaringer med bruk av bildeanalyse

Av Hege G. Lyng og Johan Hedlund, Peab

E6  
Stjørdal

# E6 Trondheim-Melhus

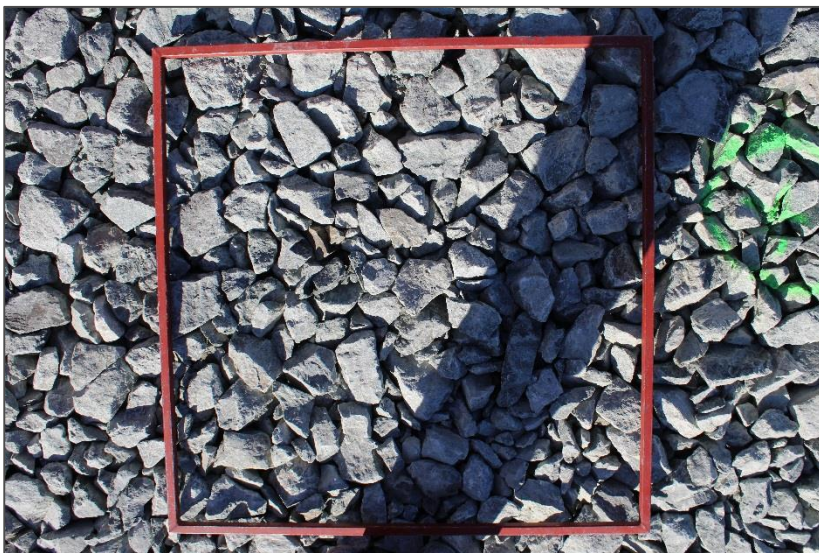
Vanskelige lysforhold = skygger i bildet (objekter og mellom steiner)

Ramme = 1x1 m, indre mål

- Kamera (god oppløsning er en fordel)
- Vinkel (90 grader på).
- Skala (ikke formbare materialer som målestokk).
- Lysforhold (sol, lager skygger i bildet).
- Antall bilder (lurt å ta flere).

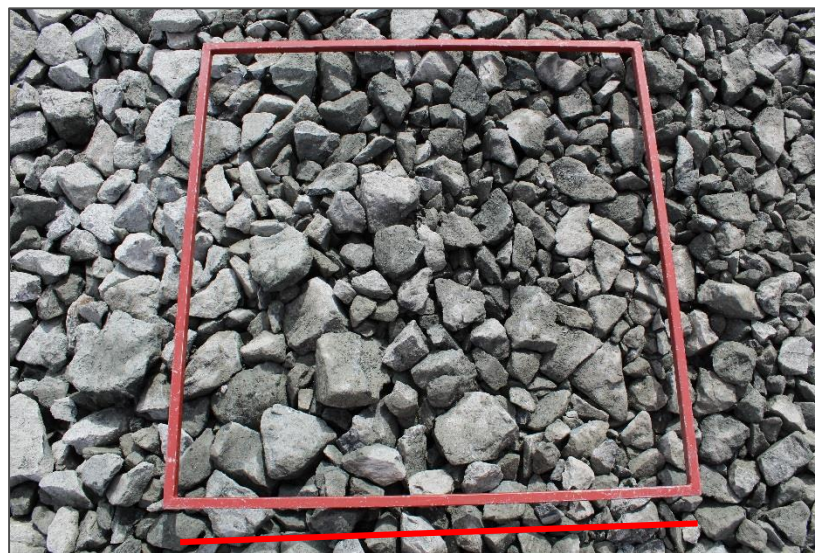
Ikke 90 grader på = feil på målestokk

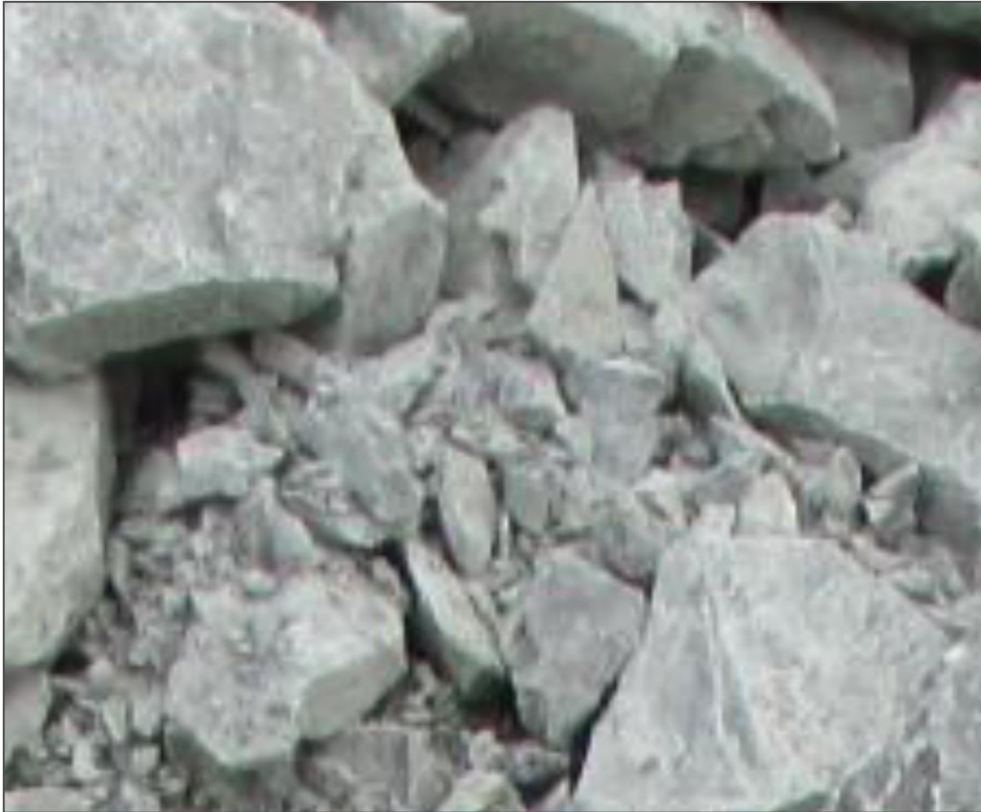
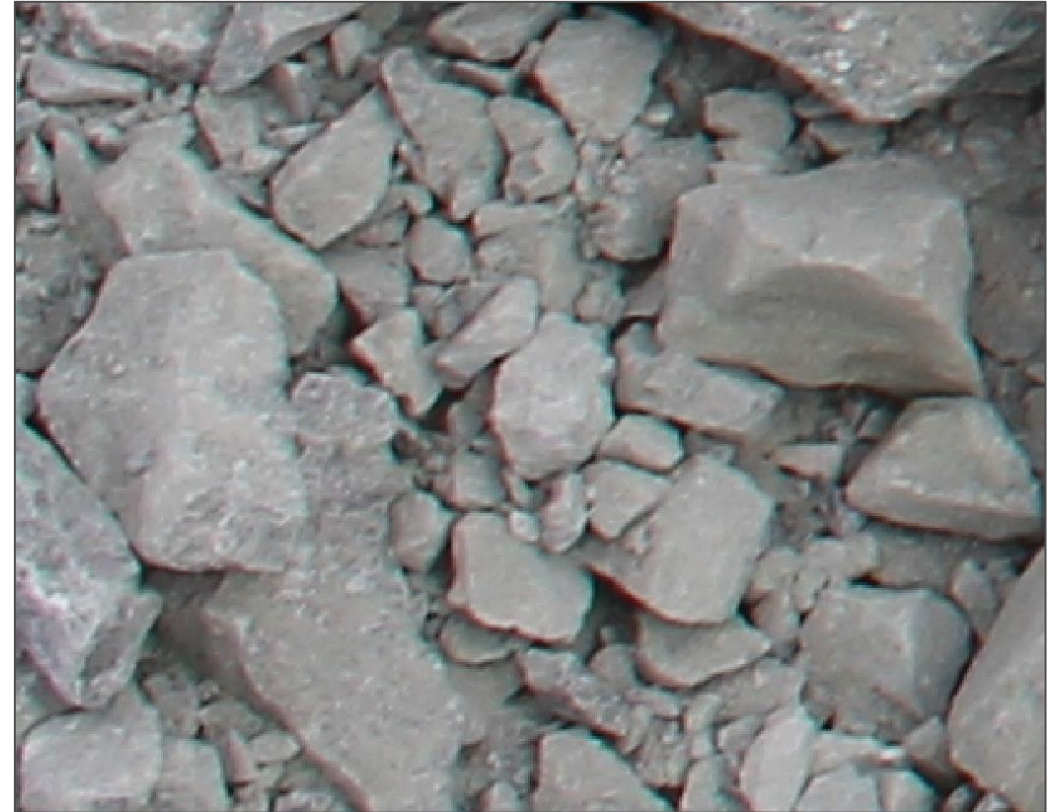
Bildekvaliteten får stor betydning når stor avstanden til materialet blir stor og det må zoomes mye

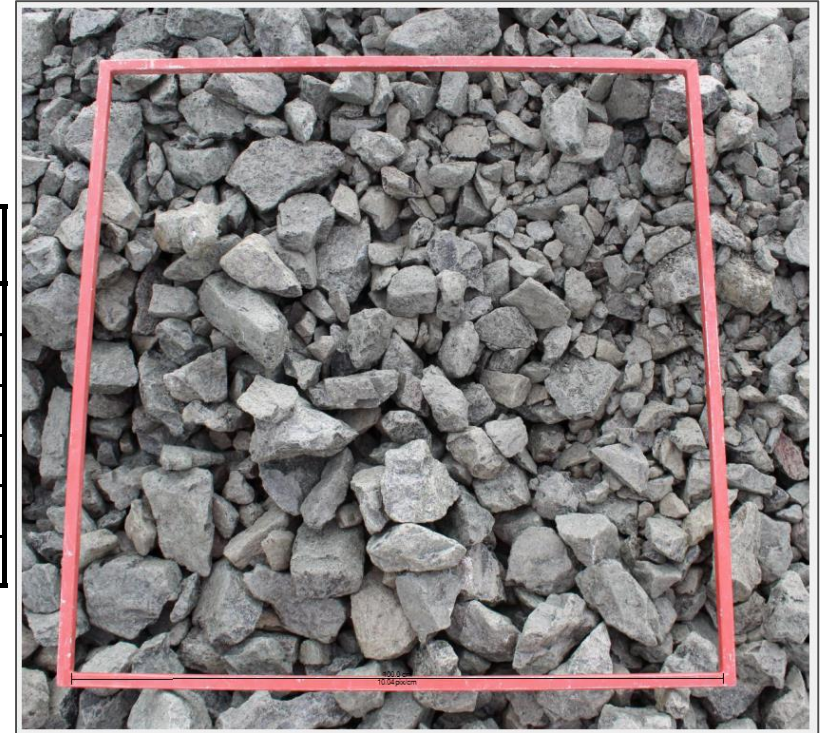
# Ferdig komprimert på veg vs. haug

Sikt (mm)	Komprimert	Haug
	Passert (%)	Passert (%)
11,2	0,1	2,0
22,4	1,8	7,0
63	52,7	45,2
125	97,0	95,0
180	100,0	100,0
250	100,0	100,0

Materialet må ikke være komprimert for å ta bildeanalyse, merk bildene er fra ulike prøvepunkter.

- God overenstemmelse mellom bildeanalyse og sikteanalyse.
- Bildeanalyse av grove masser er fordelaktig pga. det store omfanget av antall prøver ihht. N200 og vekten pr. prøve. På fraksjonen 0-300 er prøvemengden min. 900kg.
- Godt fornøyd med Split-Desktop, programvaren er brukervennlig.
- Ulempe at det er få valgmuligheter på utseende av kornkurve.
- Viktig med et godt kamera og lite skygger på bildet for å oppnå god bildekvalitet.
- Komprimert på veg kontra haug har ingen betydning på analysering av bildene.
